医療事故情報収集等事業 「医療安全情報 No. 213」の提供について

## シリンジポンプの 注射器の交換間違い

複数の薬剤をシリンジポンプで投与中、注射器の交換を誤り、別の薬剤の注射器を接続して投与した事例が報告されています。

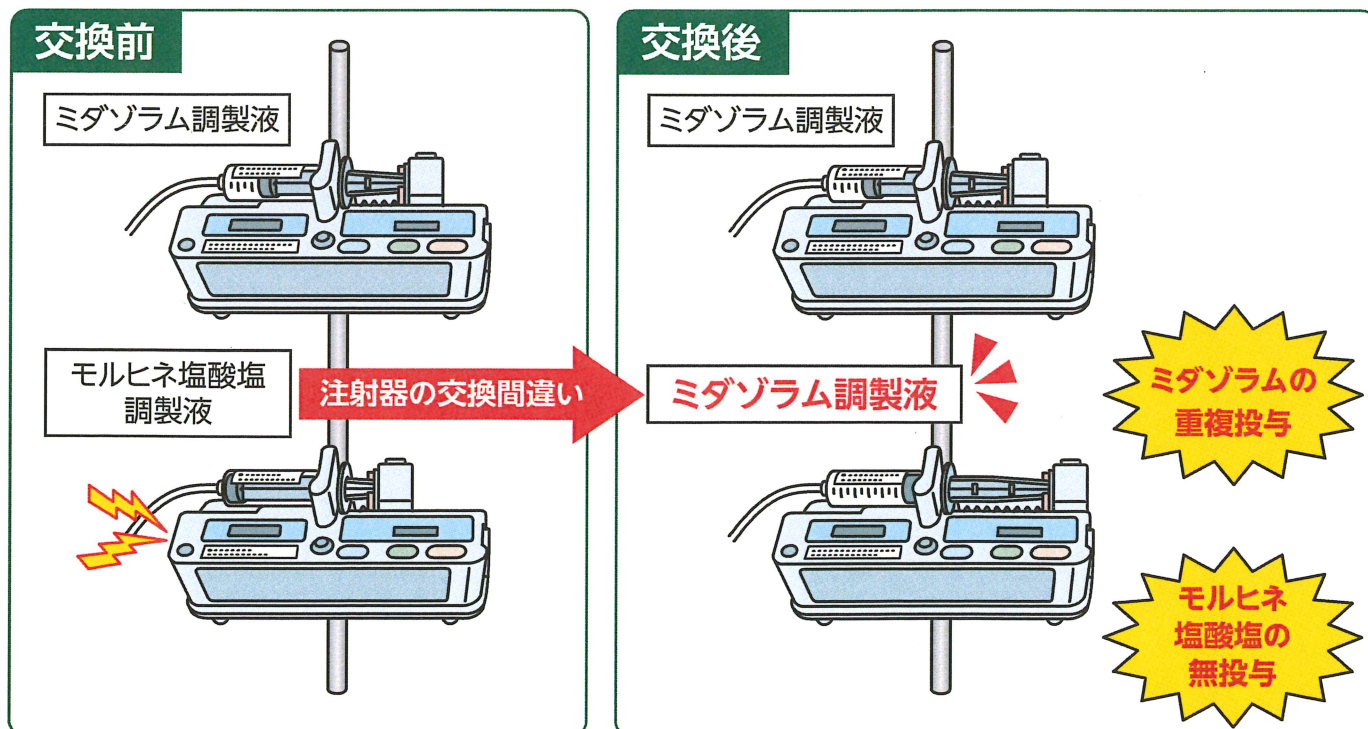
### 事例のイメージ

- ・空の注射器のラベルと交換する注射器のラベルの薬剤名を照合しなかった。
- ・患者のリストバンドと交換する注射器のラベルをバーコード認証した際、電子カルテの画面に患者にオーダーされた薬剤であることを示す「○」が表示されたため、正しいと思った。

患者の苦痛緩和目的で、ミダゾラム調製液とモルヒネ塩酸塩調製液をそれぞれシリンジポンプで持続投与していた。モルヒネ塩酸塩調製液のシリンジポンプの残量アラームが鳴った際、看護師はミダゾラム調製液のアラームだと思い込んだ。患者のリストバンドと交換する注射器のラベルをバーコード認証したところ、電子カルテの画面に患者にオーダされた薬剤であることを示す「○」が表示されたため、正しいと思った。注射器を交換する際、看護師は空の注射器のラベルと交換する注射器のラベルの薬剤名を照合しなかった。また、シリンジポンプに貼付している「モルヒネ塩酸塩」のラベルも見ないまま、ミダゾラム調製液の注射器をセットして投与を開始した。その後、2台のシリンジポンプでミダゾラム調製液を投与していたことがわかった。

- シリンジポンプの注射器を交換する際は、空になった注射器のラベルやシリンジポンプに貼付しているラベルと、交換する注射器のラベルの薬剤名を照合する。**
